Test décapant Dilunett

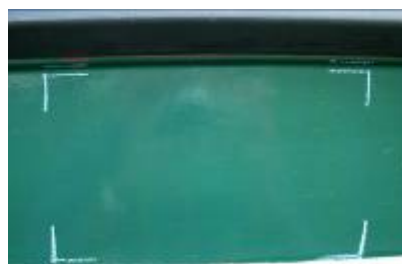
La zone de test a été délimitée à 12 h 30 à l'aide d'un tracé à la craie. Cette zone de travail fait environ 20 cm sur 10.

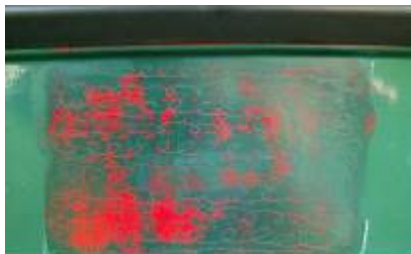
Le diluant a été appliqué en couche normale, ni plus ni moins. Il est à noter que le caoutchouc du liston ne craint pas du tout ce produit. En effet, j'ai tenté une application sur une zone réduite, et ce caoutchouc n'a pas du tout réagi au produit (heureusement).

Après 20 minutes d'application, on peut constater que la peinture commence à se ramollir. Avec une spatule en métal, il est possible de commencer à la gratter. Pour autant, le temps d'exposition étant trop faible, le résultat est assez médiocre.

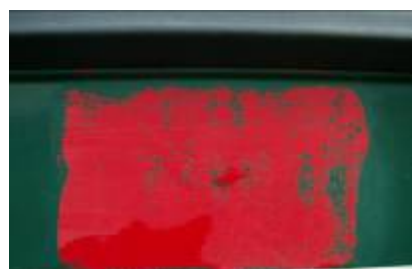
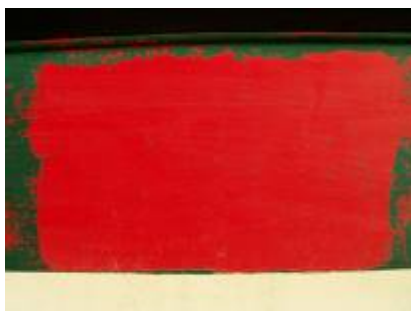
diluable à l'eau, je procède donc au jet d'eau et au grattoir. Le résultat avec le grattoir étant assez moyen, je décide plutôt de nettoyer la zone de travail avec une éponge à grattons. On peut constater sur la photo qu'environ 80 % de la peinture a été convenablement décapée. Sur les 20 % restants, je décide de remettre une nouvelle application de décapant.

Au nettoyage suivant, toujours avec une éponge à grattons, on peut constater que 90 à 95 % de la peinture a été enlevée. Bien entendu, le plastique se trouvant en dessous ne subit aucune altération.

Le résultat de l'opération de décapage est donc concluant sur cette matière. Il faut toutefois laisser le décapant agir suffisamment longtemps pour que le résultat soit réellement significatif.

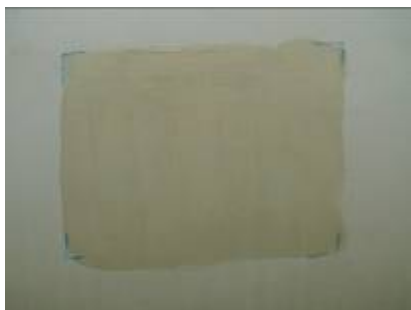
Sur mon voilier, une peinture probablement blanche à l'origine a été appliquée sur toute la coque. Cette application a probablement été faite au rouleau, car le résultat est tout sauf lisse. Bien entendu, s'agissant probablement d'une peinture de piètre qualité, elle a bien vite jauni et donne un aspect vieillot bateau. Je décide donc de faire une tentative de décapage sur une zone donnée.

La zone de test a été délimitée à 12 h 30 à l'aide d'un tracé à la craie. Cette zone de travail fait environ 20 cm sur 10.

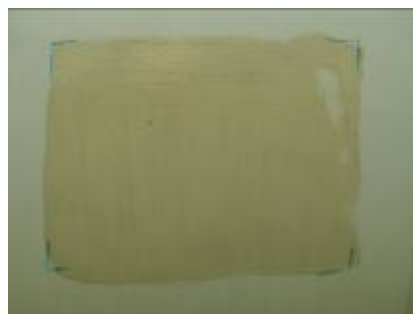
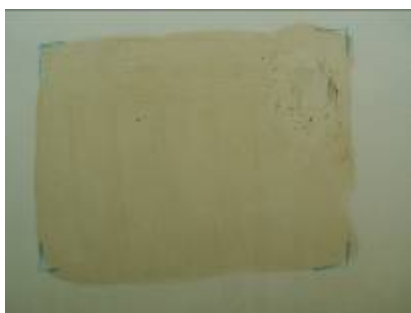
Après 20 minutes d'application, aucun constat ne peut être fait. La peinture n'a pas bougé. Sur la photo, la trace visible sur la droite correspond en fait à un coup de spatule un peu plus vigoureux pour vérifier l'état de décapage de la peinture. En fait de décapage, c'est un véritable rabotage qui est effectué. (Bien entendu, le gel coat n'est pas attaqué)

Après 1 h 30 d'application, on constate qu'il est possible de faire quelques traces dans la peinture avec la pointe de la spatule. Ce résultat n'est pas très probant.

Après environ 4 h 30 d'application, on constate que la peinture n'a pas été beaucoup altérée par le diluant.

Ne connaissant pas la nature de cette peinture, je ne peux pas savoir pourquoi le décapant n'a pas agi. En conclusion, ce produit est inefficace sur

la coque recouverte d'une peinture inconnue.

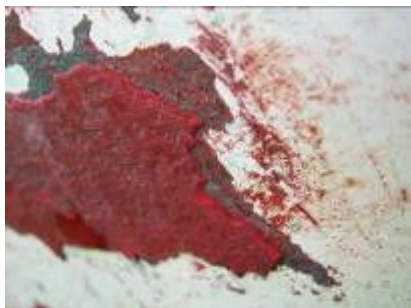
Sur mon voilier, les anciens propriétaires ont utilisé un antifouling à matrice dure. J'ai relevé au moins trois épaisseurs différentes de cet antifouling.

La zone de test a été délimitée à 12 h 30 à l'aide d'un tracé à la craie. Cette zone de travail fait environ 20 cm sur 10.

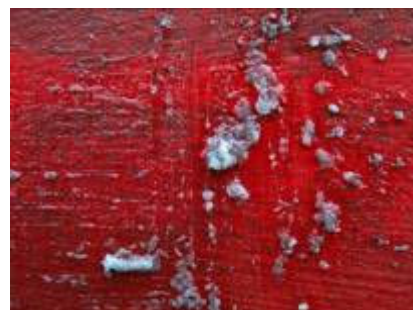
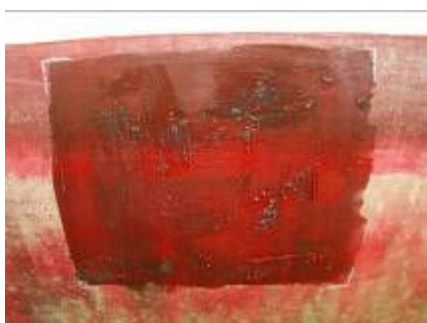
Chose surprenante, on constate dès application du produit que des petits paquets bleus se sont formés sur l'antifouling et sur le pinceau. S'agit-il d'une réaction chimique anormale ? On peut noter également que le pinceau prend immédiatement la couleur de l'antifouling. Est-ce la preuve de l'efficacité du produit ?

Après 20 minutes d'application, on peut constater que la spatule pénètre légèrement dans l'antifouling. Compte tenu de l'épaisseur de cette peinture, il est clair que le temps d'exposition devra être très long.

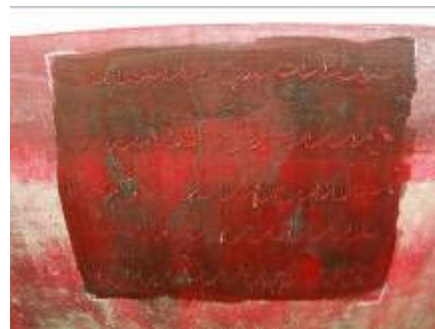
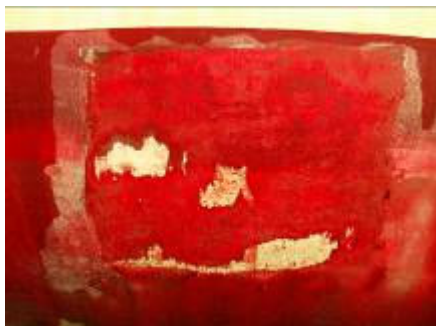
Après environ 1 h 30 d'application, on constate qu'il est possible de faire des traces assez importantes dans l'antifouling avec la pointe de la spatule. On peut constater réellement que cette matière ramollie, mais seulement sur les couches superficielles.

Lorsque l'on tente d'attaquer un peu plus profondément l'antifouling avec la spatule, on retombe rapidement sur les couches plus résistantes dans lesquelles le décapant n'a pas encore pénétré.

Après cinq heures d'exposition, on constate que le décapant commence à sécher sur la coque, car le soleil est de la partie. D'après la notice du décapant, il est possible de ré humidifier légèrement le produit, avec un petit spray ou brumisateur d'eau.

Je décide donc de nettoyer la surface avec de l'eau et le grattoir. Je constate que plusieurs millimètres d'antifouling partent aisément. Pour autant, les couches plus en profondeur n'ont pas pu être altérées par le décapant. Cela signifie donc qu'il est nécessaire de procéder à une nouvelle application du produit. À certains endroits, en grattant plus fortement l'antifouling, on peut finalement arriver jusqu'à la coque. Cette solution est plutôt difficile et fatigante.

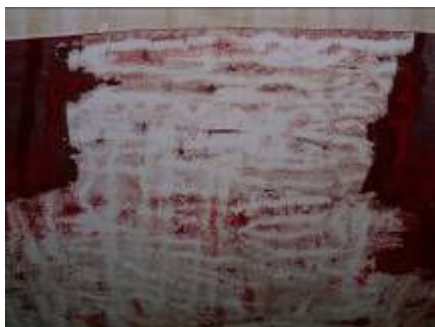
La première opération consiste à gratter la zone témoin précédemment traitée au décapant. L'antifouling est enlevé assez facilement et le grattoir ne laisse sur la coque que quelques traces rouges, vestiges de l'antifouling.

Le résultat visuel est assez décevant, vu que des traces rouges et autres petits reliquats d'antifouling restent sur le fond, mais c'est tout de même bien plus prometteur et plus efficace que le décapant.

Attention : le maniement du grattoir nécessite beaucoup de vigilance. En effet il est très vite fait d'entailler le gel coat si la lame n'est pas parfaitement appliquée sur la coque. Vu la dureté de la lame, c'est forcément le gel coat qui

est perdant. J'en ai fait la malheureuse expérience, quelques entailles heureusement peu profondes subsisteront sur mon voilier.

En conclusion, les anciens ne s'y trompaient pas, rien ne vaut l'huile de coude. N'étant pas masochiste, je pense qu'il est possible de combiner les deux solutions afin d'obtenir un résultat satisfaisant. En effet, au-delà de cette expérimentation, je pense que mon opération de carénage se déroulera de la manière suivante :

- ✓ un grattage plus ou moins appliqué de l'antifouling, plutôt moins que plus, afin de ne pas attaquer le gel coat
- ✓ une bonne application du décapant afin d'éliminer tous les résidus de la précédente opération
